# Fuite d'essence à Essipit

**Présenté au Colloque sur les Mesures  
d'urgence**

**Québec - Septembre 2011**

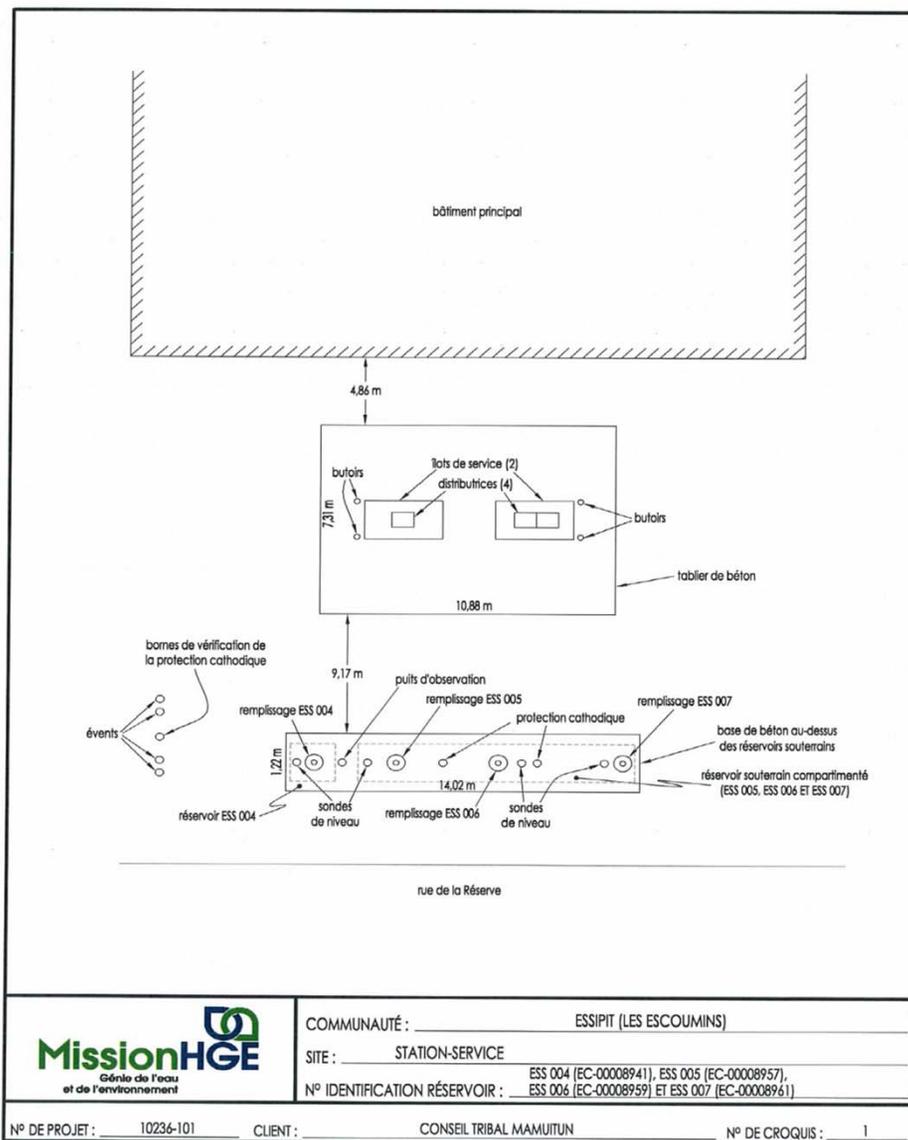
## Schéma des installations

Deux réservoirs séparés par un puits d'observation.

Le réservoir de gauche est d'un seul compartiment de 25 000 litres et contient de l'essence.

Le réservoir de droite est à trois compartiments : un de 10 000 litres contient du diesel, les deux autres de 10 000 et 15 000 litres contiennent de l'essence.

Le terrain est pavé et une dalle de béton recouvre les réservoirs.

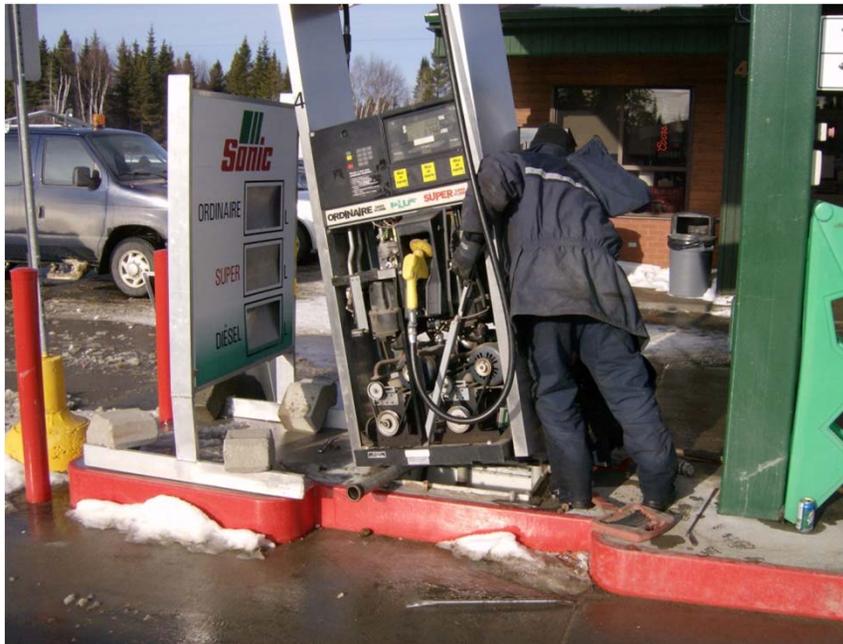
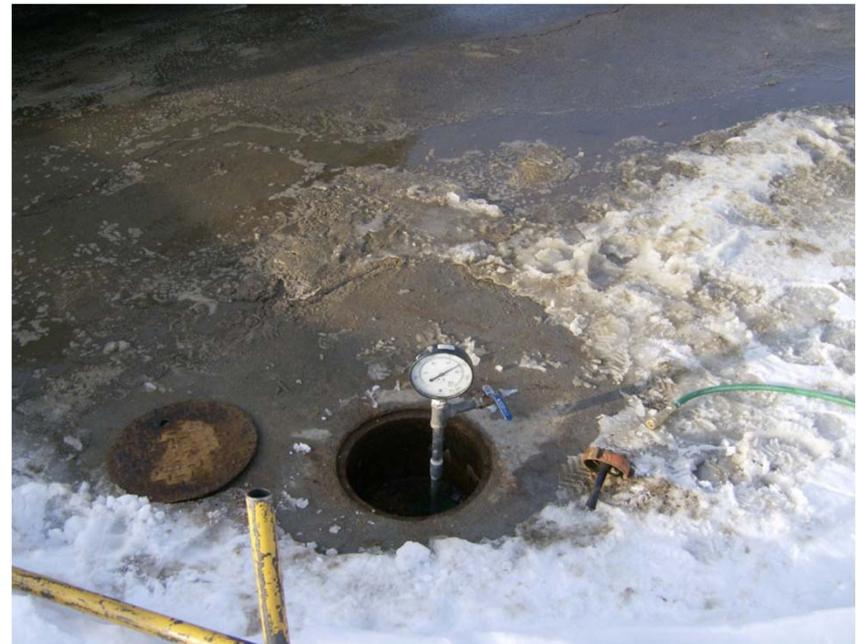
# Tests d'étanchéité par SONIC en février 2011

- En février 2011, les employées se plaignent d'odeurs dans le dépanneur qui durent depuis plusieurs jours
- Le fournisseur SONIC vient faire des tests d'étanchéité sommaires et constate une perte de pression dans un réservoir d'essence
- De l'essence flottante est trouvée dans le puits d'observation
- Une firme spécialisée est mandatée pour réaliser des vrais tests d'étanchéité et constate qu'il y a une fuite sur un réservoir
- Suite à la découverte de la fuite on vide et on ferme le réservoir
- L'essence en phase flottante est pompée et entreposée dans des barils
- On met en marche la procédure d'avis aux instances

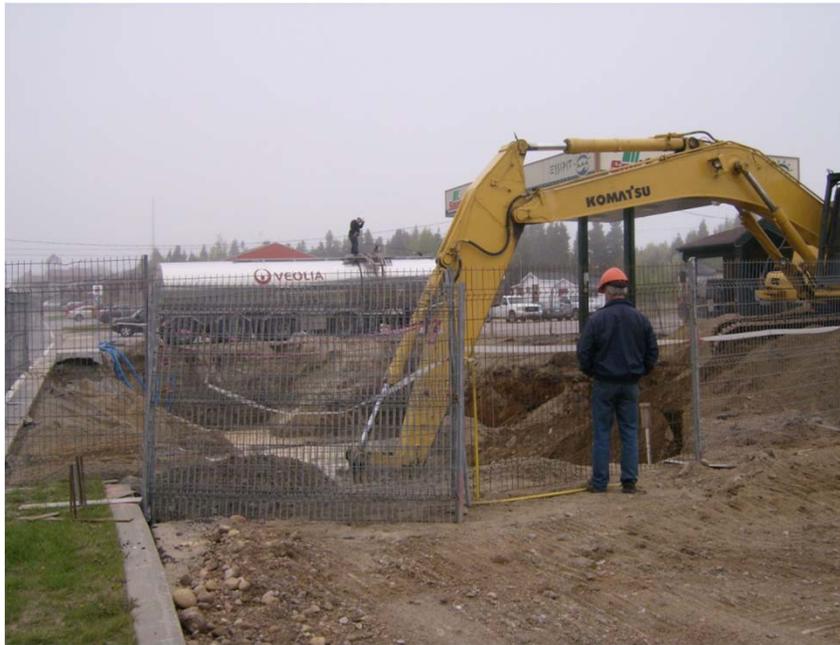
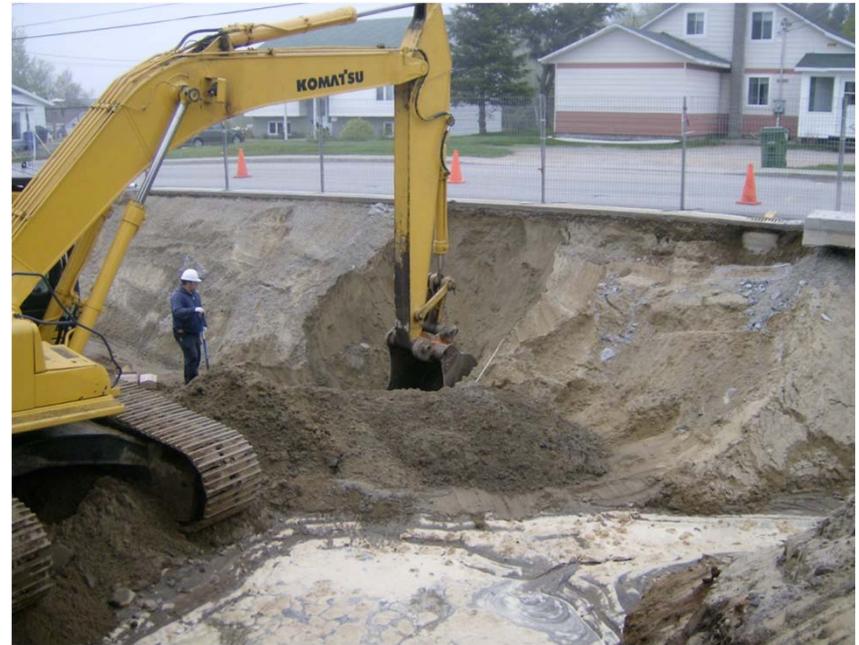
# Travaux de démantèlement

- Sécurisation du site avec des barricades
- Démolition des dalles, coupe de pavage et excavation par-dessus les réservoirs
- Débranchement des conduites aux pompes et aux réservoirs

- Excavation de chaque côté des réservoirs avec échantillonnage des parois
- Pompage des liquides résiduels dans les réservoirs
- Explosion du camion vacuum et recours aux pompiers

- Enlèvement du premier réservoir et tests de pression positive à l'azote
- Le réservoir enlevé est étanche et il n'y a pas de sols contaminés au fond du trou

- La contamination est présente sous le puits d'observation (entre deux réservoirs)
- Enlèvement du second réservoir et tests de pression positive à l'azote

- Le réservoir enlevé est étanche mais il y a des sols contaminés au fond du trou
- La nappe d'eau est aussi contaminée autour du deuxième réservoir
- L'îlot des pompes est vérifié pour traces de contamination en dessous : nil

- Les conduites sont enlevées lentement pour traces de contamination : nil
- Les parois et les fonds d'excavation sont testés pour atteindre le niveau B-C

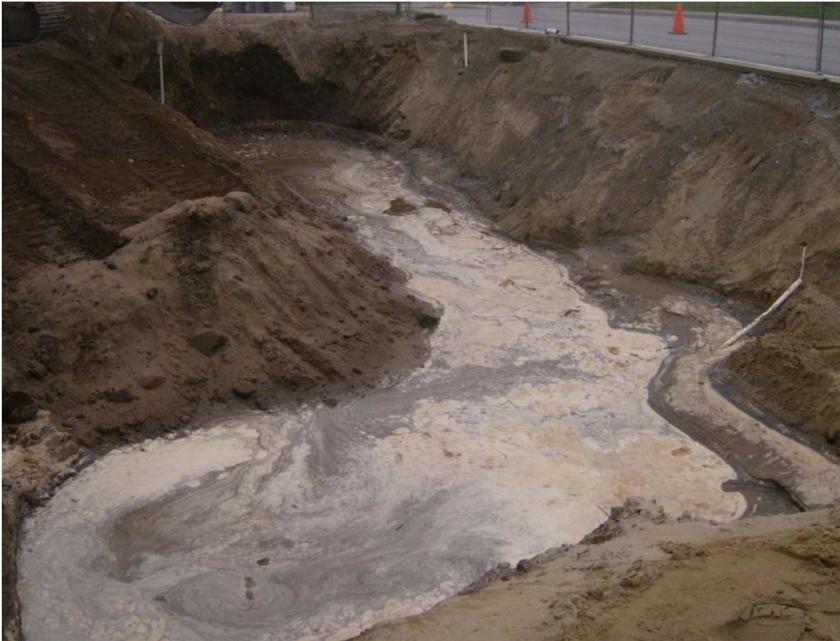
**Eaux contaminées au fond de l'excavation**

- Les sols contaminés sont mis en pile par tas selon le niveau de contamination
- L'eau contaminée est pompée et expédiée à un site de traitement autorisé

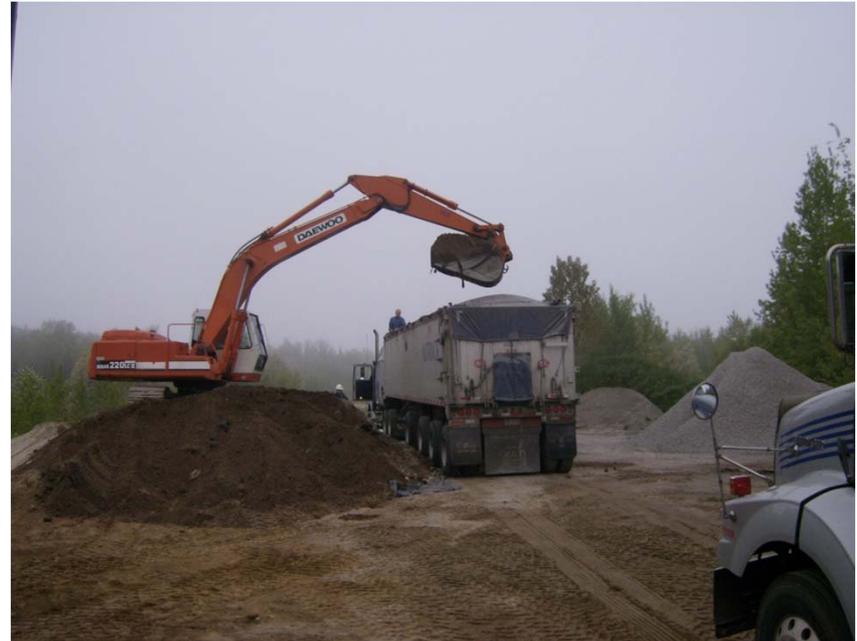
**Chargement des sols contaminés pour expédier au site autorisé**

- Les sols contaminés sont expédiés vers un site de traitement autorisé
- Les nouvelles installations sont mises en place et les travaux sont complétés

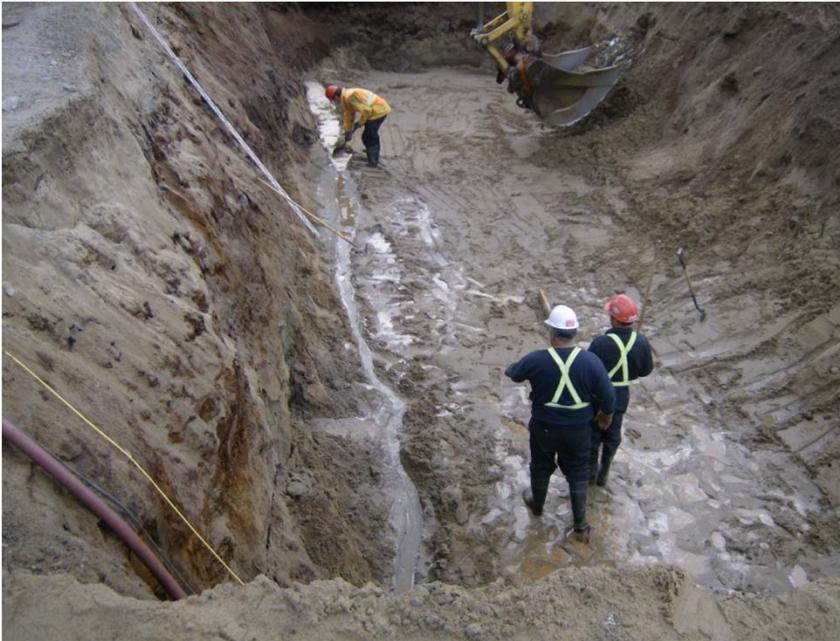
**Le fonds de l'excavation après la décontamination**

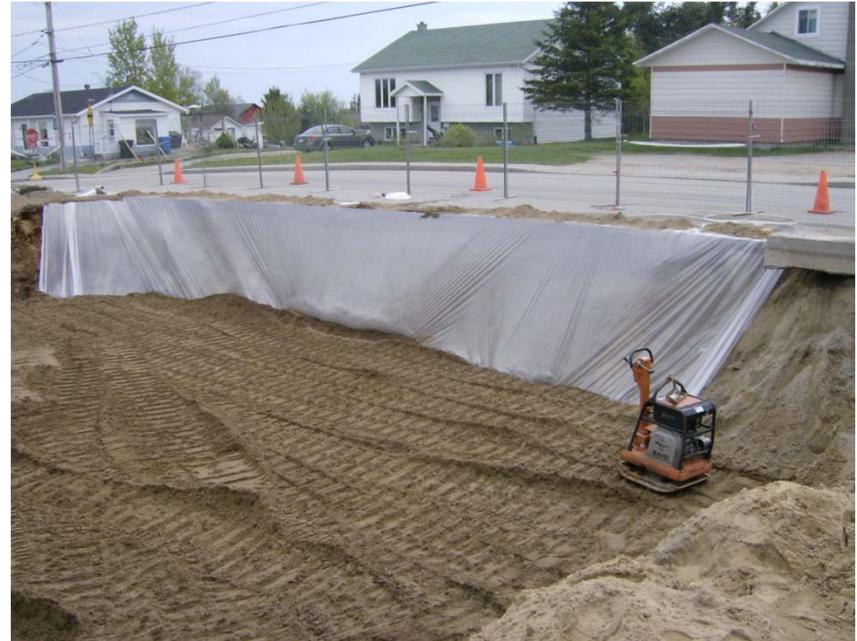
**Les parois le long de la rue (contaminé sous la rue)**

- Difficultés à démêler qui a juridiction :  
Environnement Canada ou RBQ
- Difficultés à obtenir des instructions claires de travail et des normes à appliquer
- Difficultés à établir les critères de décontamination MDDEP ou EC
- Difficultés à faire financer les travaux par le MAINC : pas communautaire
- Difficulté à décider ce qu'on fait sous la rue
